## INFORME DE ACTUACIÓN ESPECIAL

M.A No. 05 AEF -2023

NOMBRE ENTIDAD AUDITADA: MUNICIPIO DE SALENTO

Armenia, septiembre 1 de 2023

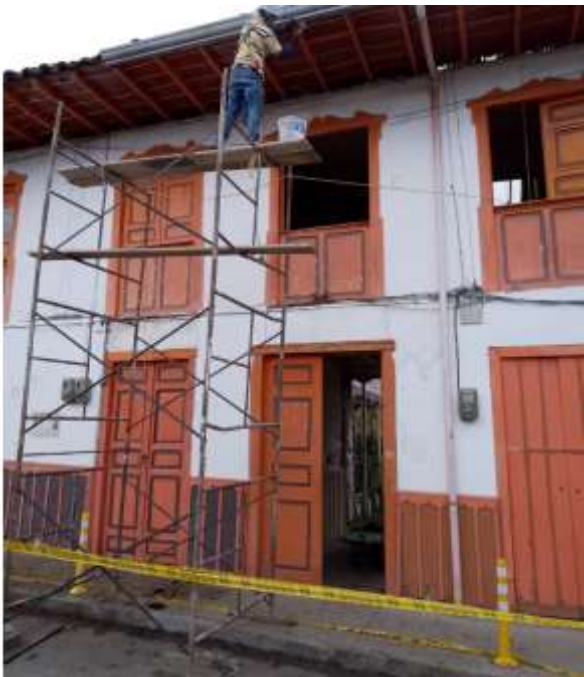
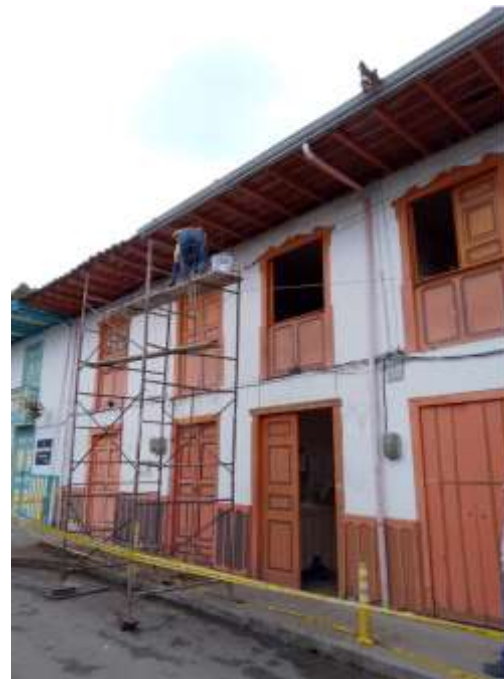
### Parte exterior del inmueble

Es así que en visita del 11 de julio de 2023 se realizó registro fotográfico, y, a pesar de que se encontraban realizando reparaciones, se evidenció un alto de nivel de deterioro y de riesgo de accidente para los transeúntes; veamos:

En la visita, se recomendó a la Administración Municipal, tomar medidas preventivas, considerando el riesgo de accidente, teniendo en cuenta que el deterioro del mismo; por lo tanto, se realizó una visita posterior, en la cual se evidenció el encerramiento de la parte frontal, así:

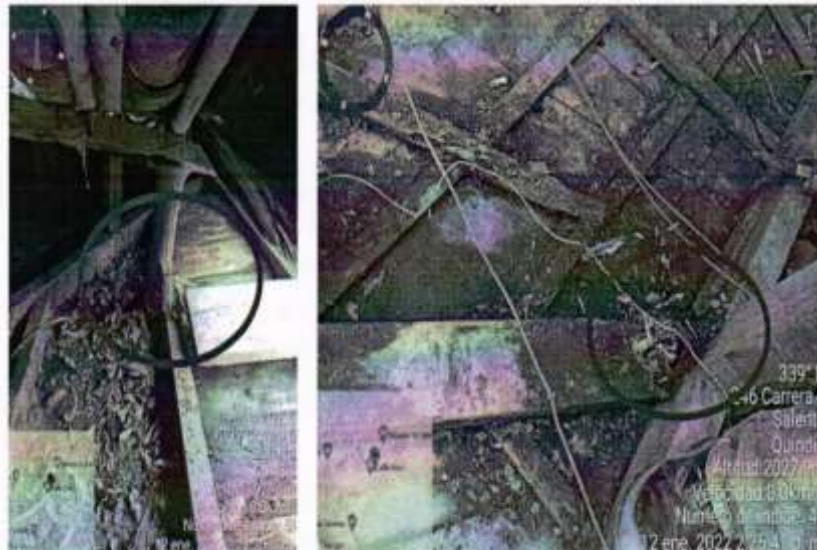
En una segunda visita, el equipo técnico de la Secretaria de Planeación y Obras Públicas realiza una evaluación exhaustiva de toda la cubierta del bien inmueble mencionado con anterioridad, encontrando puntos importantes que requieren intervención inmediata, estas afectaciones poseen características que permiten identificar un posible próximo colapso de la estructura de cubierta.

El fuerte y constante invierno que se presentó en los años 2021, 2022 y el primer trimestre del 2023, en conjunto con la edad de la edificación y el peso de la teja que actualmente utiliza, son los factores principales que generan las afectaciones presentadas a continuación:

Ilustración 4. Pudrimiento de uniones de vigas (cerchas y pórticos).

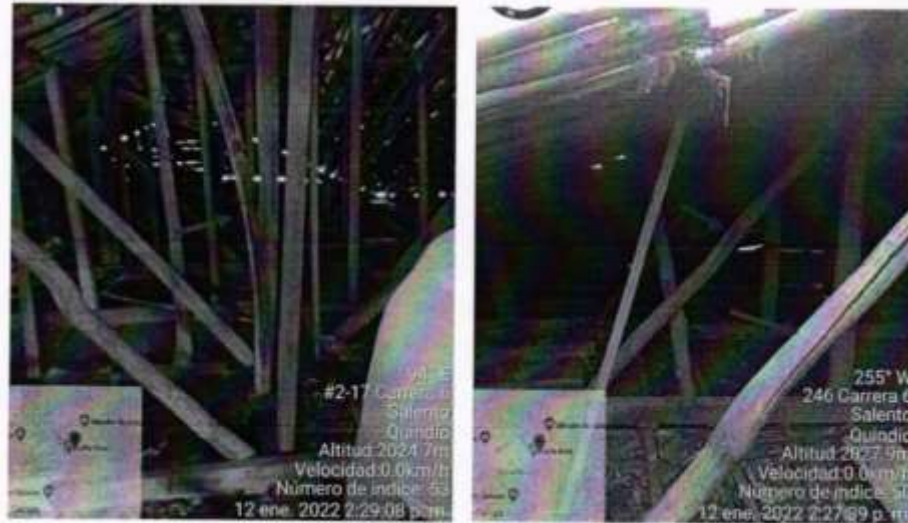
*Ilustración 5. Grietas en columnas, montante, pendolón y diagonales.*

Aunado a lo anterior, debe subrayarse que si bien la edificación presenta un deterioro notable en la estructura que compone la cubierta; una posible intervención de la misma debe iniciarse de manera secuencial y ordenada. Dicho en otras palabras, la edificación exige que antes de efectuar labores en la cubierta, la estructura que se encuentra por debajo del nivel de cubierta sea competente, lo que implica que deben realizarse adecuaciones o "reforzamientos" en los muros portantes y las columnas de los corredores del primer y segundo piso, e incluso a nivel de cimentación.

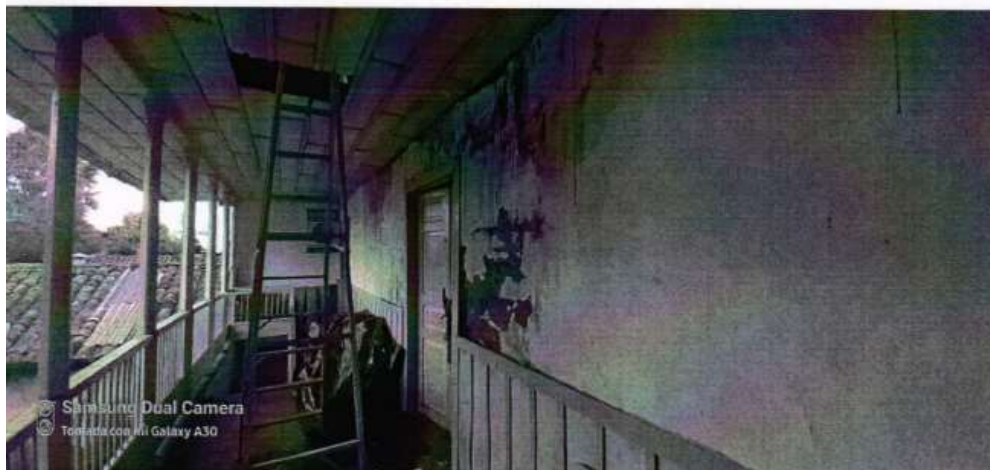
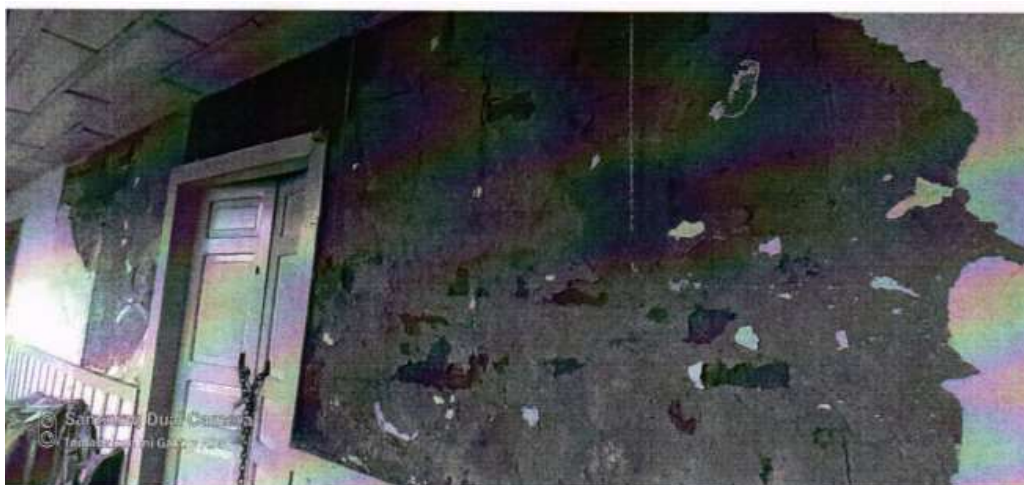
En consideración con las recomendaciones anteriores se han realizado medidas preventivas para minimizar las afectaciones que el invierno causó a la estructura:

- Solución inmediata: cubrir la zona afectada con plástico de manera que se proteja de las inclemencias del clima, y no permitir la habitabilidad del bien inmueble al restringir su acceso.
- Contrario a lo anterior, puede pensarse en replantear una nueva propuesta estructural de manera que se tenga presente *la intervención mínima* del bien inmueble. Esta propuesta puede demandar un tiempo de hasta 20 días, en donde se entregará una nueva propuesta económica de la intervención.

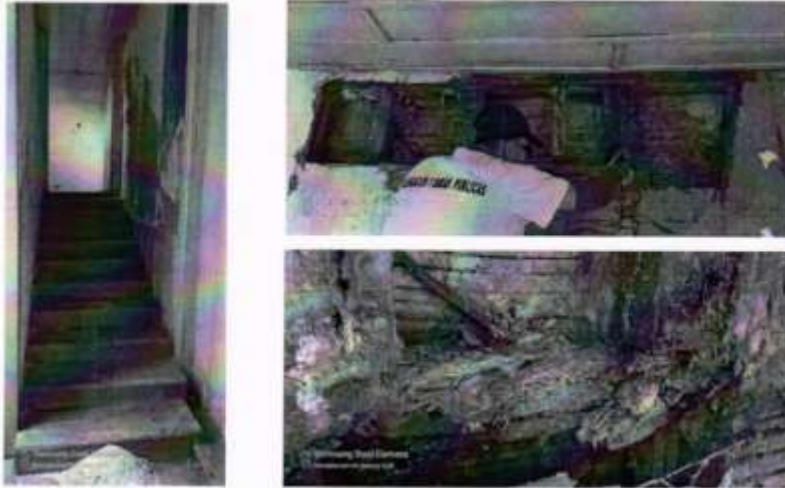
Ilustración 7. Mantenimiento humedades muros internos.

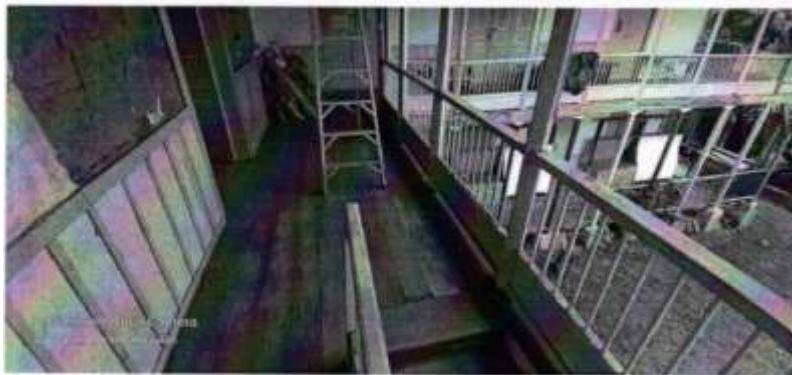
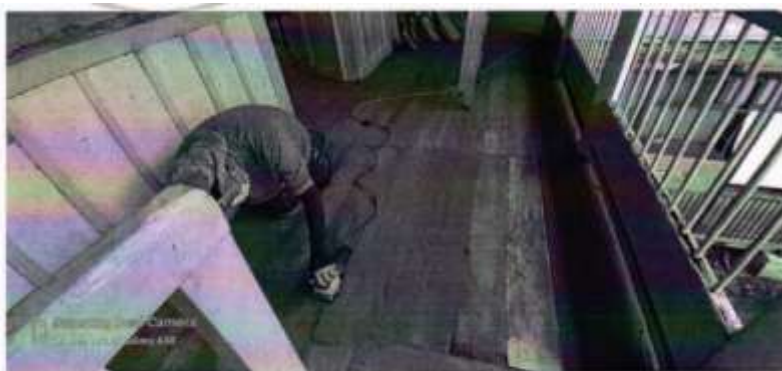
Ilustración 8. Mantenimiento humedades piso de madera segundo piso.

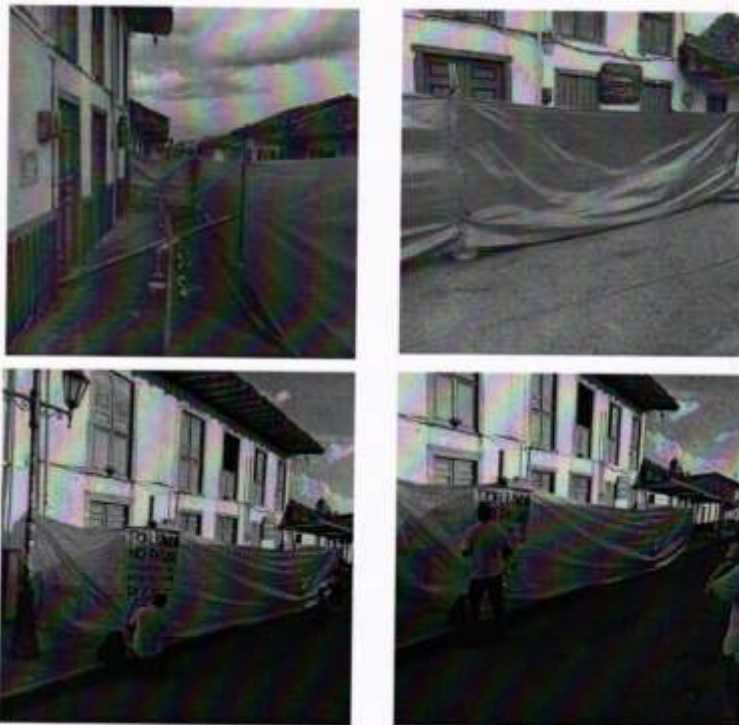
Cerramiento de la fachada del inmueble localizado en la Carrera 6 # 2-15 / 2-17 con poli sombra o un material similar e instalación de avisos informativos.
