<p>CONTRALORÍA GENERAL DEL QUINDÍO</p> <p>HACIA UN CONTROL FISCAL OPORTUNO, INCLUYENTE Y AMBIENTAL</p>	<p>SISTEMA DE GESTIÓN DE CALIDAD PROCESO PARTICIPACION CIUDADANA INFORME FINAL DENUNCIA CIUDADANA No 16 DE 2022</p>	Código: FO-PC-01
		Fecha: 19/04/21
		Versión: 3

RADICADO:	DC 16 DE 2022
FECHA DE LA DENUNCIA:	julio 28 de 2022
PROCEDENCIA:	proceso auditor
DENUNCIANTE:	proceso auditor
ENTIDAD:	ESE Hospital PIO X La tebaida
ASUNTO:	Presuntas irregularidades en la ejecución del contrato de obra No 43 de 20021
FECHA DEL INFORME	enero 23 de 2023

Contrato	Obra No 043 de 2021
No 043 de 2021	Remodelación y adecuación de los servicios de urgencias y farmacia, de la ESE Hospital Pio X de La Tebaida.
Contratista	Unión Temporal R&J Construcciones
Valor inicial	7 meses
Plazo inicial	25 días
Fecha de inicio	Mayo 14 de 2021
Fecha Terminación	Diciembre 14 de 2021
Fecha Liquidación	En trámite
Valor total del contrato	\$744.702.994,00
Pago anticipo	\$ 372.351.497,00
Pago 30%	\$223.410.898,00
Pago 20%	\$148.940.598,80
Pago total	Aún no se ha efectuado el último pago
Saldo del contrato	Aún no se ha efectuado el último pago

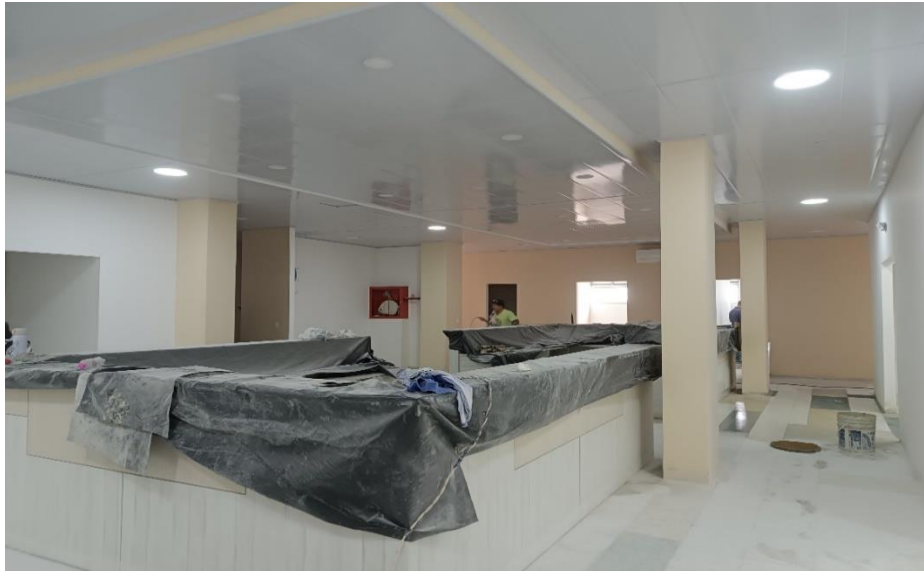
Fotografía No 1: Zona de recepción sin terminar

Tebaida para que con el ánimo que prevalezca el interés público y se dé cumplimiento al objeto contractual se hiciera uso de las cláusulas exorbitantes contenidas en el clausulado del contrato, como es la cláusula décimo cuarta.

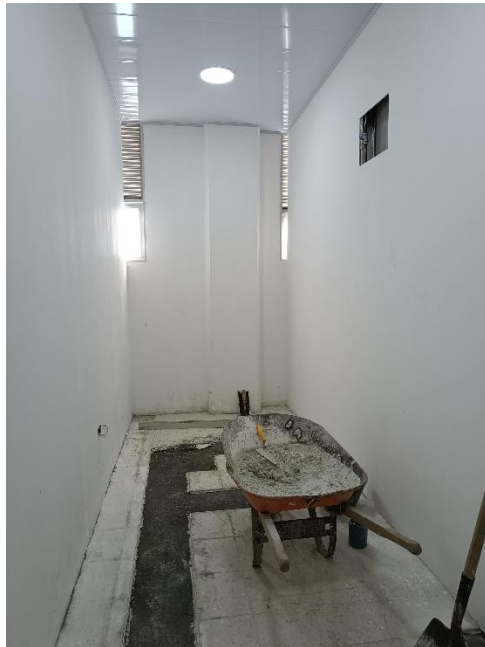
Fotografía No 2 y 3: baños sin terminar

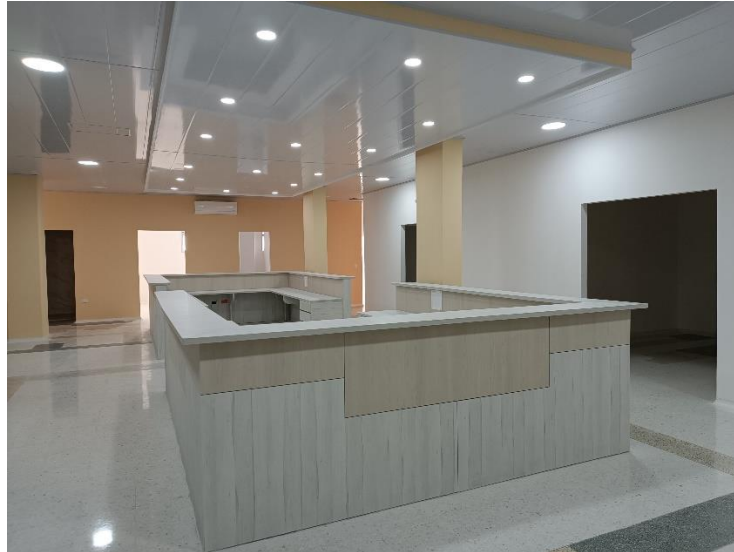
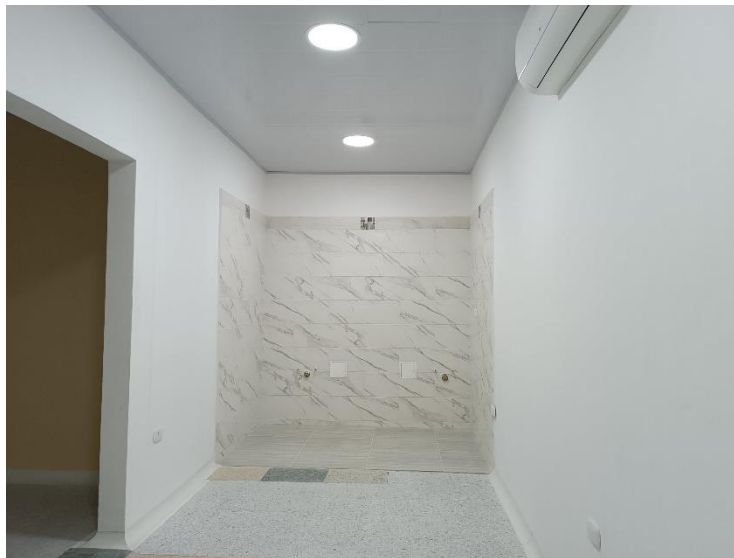
En noviembre 05 de 2022 se hace una tercera visita técnica al sitio donde se desarrolla la obra y se evidencio que esta había terminado y cumplido con lo exigido en el objeto del contrato. Así mismo, se pudo apreciar que la obra fue recibida por el supervisor, manifestando este el total cumplimiento por parte de la firma constructora.

Fotografía No 4 y 5: Zona de recepción terminada

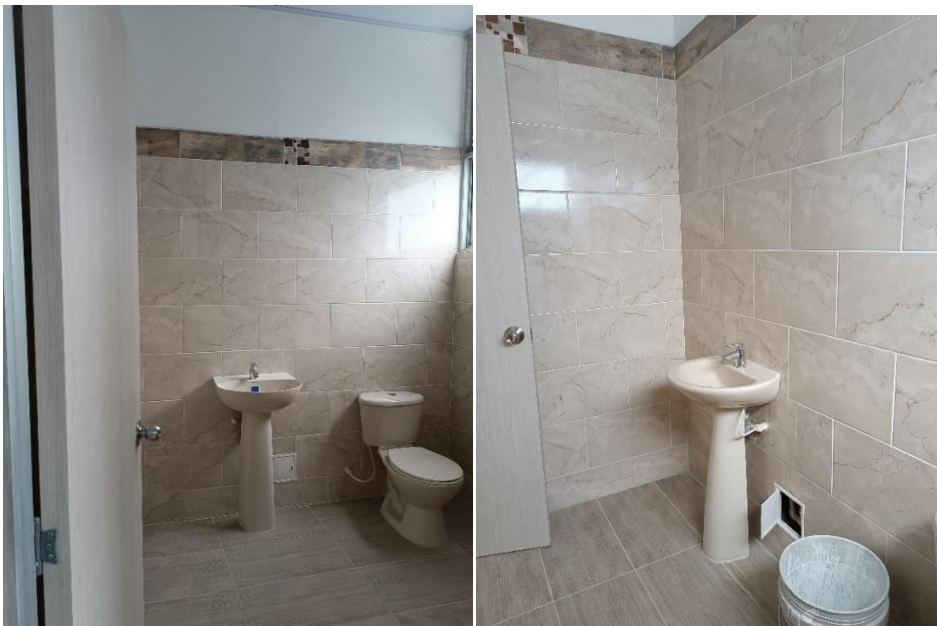
Fotografías N0 6 y 7: Baños terminados
