INFORME DE ACTUACIÓN ESPECIAL DE FISCALIZACIÓN

M.A. No. AEF – DC 006 – 2023

NOMBRE ENTIDAD AUDITADA: MUNICIPIO DE MONTENEGRO

A través del desarrollo del proceso auditor, se evaluó el estado de la obra de pavimentación ejecutada en el Barrio Villa Jerusalén y los presuntos problemas ocasionados por dicha obra en el sistema de alcantarillado.

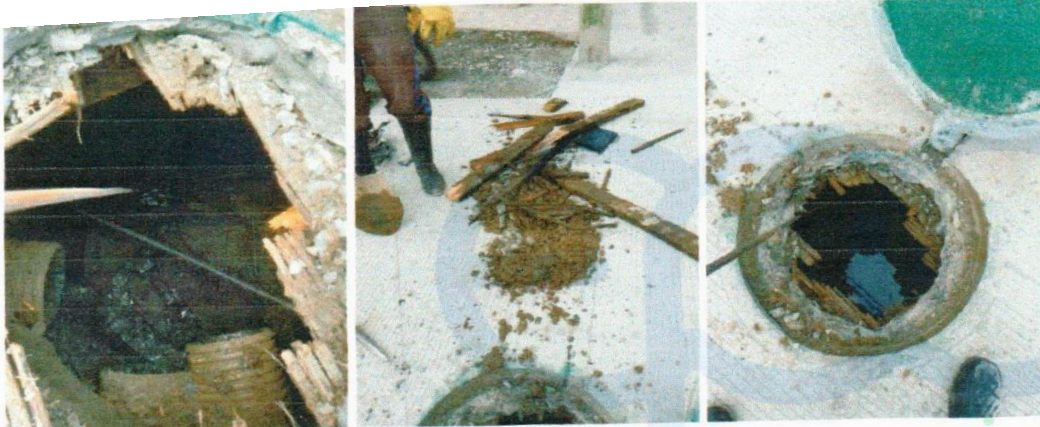
Fuente: respuesta E.P.Q. S.A. – E.S.P.

3. En relación a la situación presentadas en el sector comprendido entre las manzanas A – N, se informa que las mismas son a causa del manejo inadecuado del material conglomerado (arena, triturado, entre otros) los cuales al momento de la ejecución de la obra no se les dio un almacenamiento y protección adecuada, así mismo a la hora de realizar la demolición de las placa tapas de las cámaras de inspección y manejo de material para conformación de la vía no se realizó una protección adecuada de las cámaras de alcantarillado ocasionando que el material de arrastre y de gran volumen se filtrara al sistema de alcantarillado y posteriormente generara una obstrucción en el mismo.

4. Por parte de la entidad se realizó inspección y mantenimiento manual del sistema por parte del personal operativo para los días día 21 de enero, 09 y 16 de febrero, en donde se evidencia que el mismo se obstruyo por las razones anteriormente descritas, así mismo se realizó acercamiento con el Contratista con el fin de este que realice las labores de mantenimiento necearías para garantizar nuevamente la correcta operación del sistema, ya que este alcantarillado se encontraba en correcto funcionamiento.

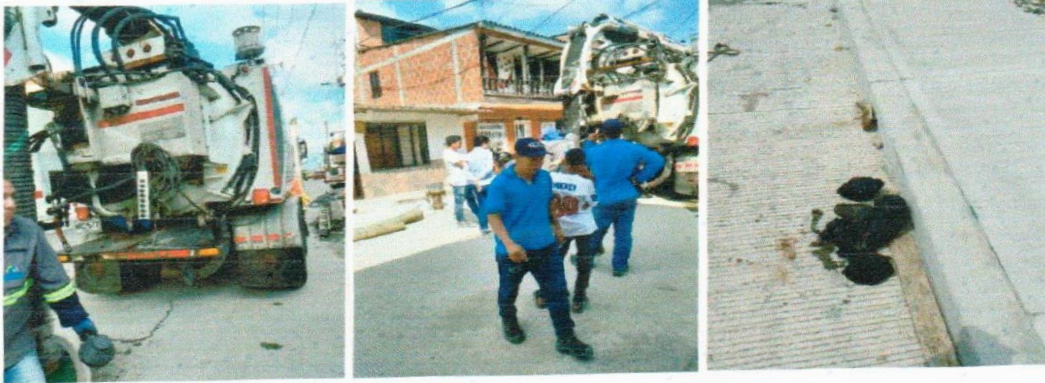
6. Para el día para el día 28 de febrero se realizaron labores de mantenimiento y limpieza a un tramo del sistema que se vio afectado con equipo de succión presión Vector el cual fue contratado por parte del contratista, también se prestó apoyo con el personal de fontanería de EPQ. Debido al estado en que se encontró el sistema no fue posible realizar el destaponamiento total del sistema, faltando tramos para realizar mantenimiento tal y como lo manifestó el personal operativo de La Entidad en el momento de las labores. Se programan nuevamente para el día 01 de marzo toda vez que el día anterior en el sitio de la intervención se les informo que para este día se continuaría con el mantenimiento con vector rentado por el contratista, a la hora de iniciar con las labores el día 01 de marzo se les informa a los fontaneros programados que la actividad no se realizaría ya que no se realizó la contratación del equipo por parte los operarios del vector y no se continuaría con el mantenimiento.

7. Siendo así las cosas esta entidad requirió nuevamente a la administración municipal con el fin de que se realice nuevamente acercamiento con el contratista con el fin de que se lleven a cabo la culminación de las labores para dar solución a la situación presentada en el barrio Villa Jerusalén.
8. En este orden de ideas esta Entidad informa que la afectación generada no es a causa de daños en el sistema u omisiones de La Empresa, sino que es a causa de las razones anteriormente descritas al momento de la ejecución de la obra lo cual ocasiono el taponamiento de la red. (...)"

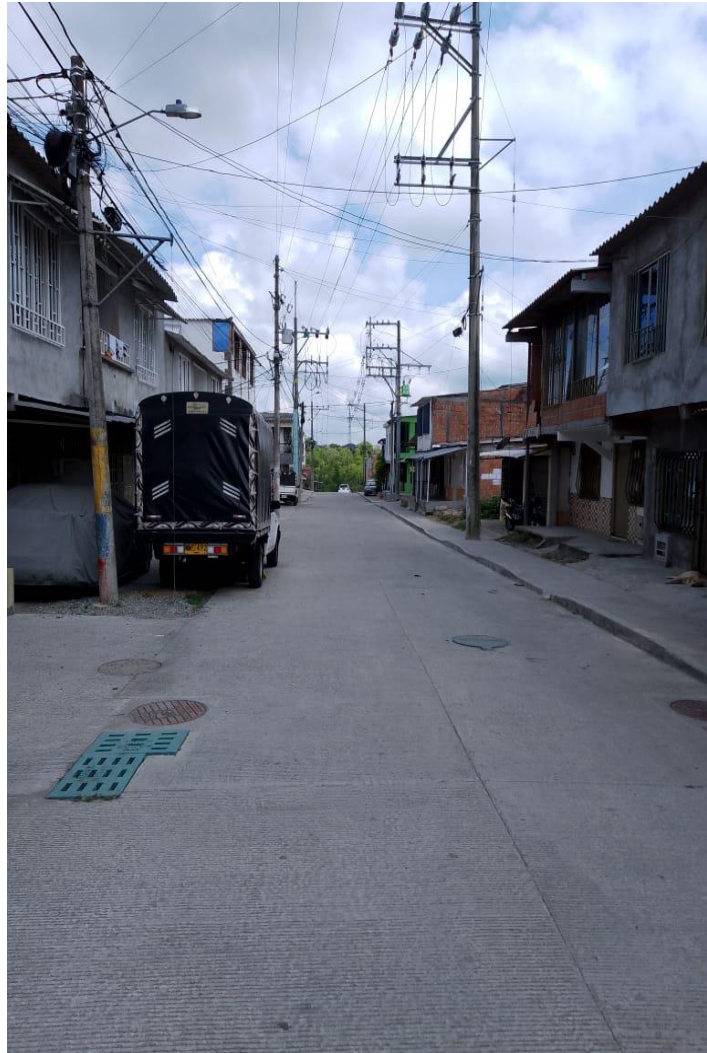
Foto 1. Panorámica de la obra de Pavimentación Barrio Villa Jerusalén Tramo Mz. N. – Fuente: visita técnica C.G.Q.

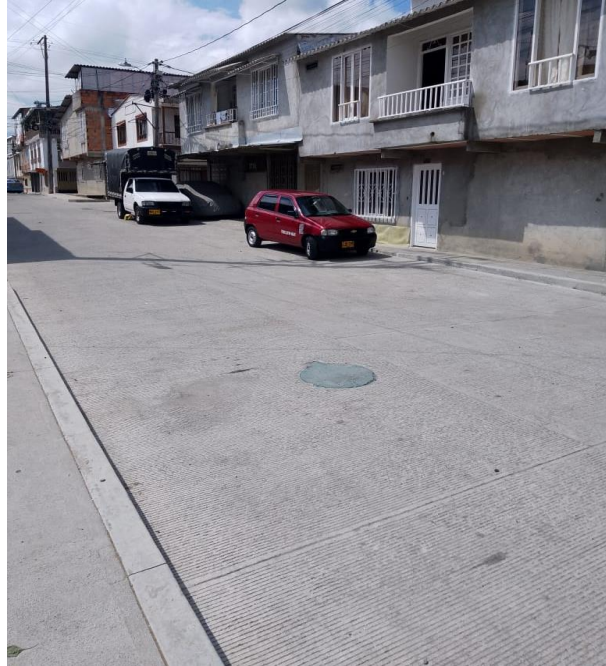
Foto 2. Panorámica de la obra de Pavimentación Barrio Villa Jerusalén Tramo Mz. B. – Fuente: visita técnica C.G.Q.

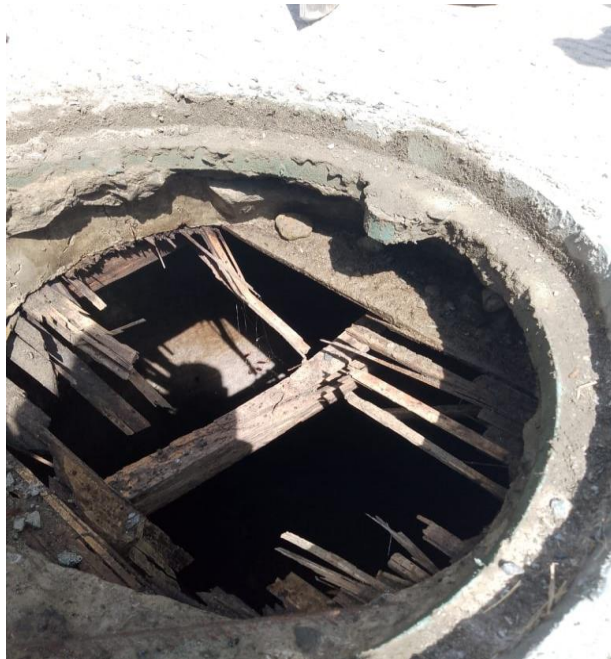
Foto 3. Pozo de inspección intermedio. Se aprecia que no se ha procedido con el desencofrado del realce de la recámara. – Fuente: visita técnica C.G.Q.

- ❖ El contratista de obra, CONSORCIO VIALCO, ha actuado presuntamente con negligencia en referencia a la limpieza y desencofrado de las cámaras o pozos de inspección, pues ha a la fecha ha hecho caso omiso de las comunicaciones realizadas por el Municipio de Montenegro, donde se le informa que debe proceder con dichas actividades.

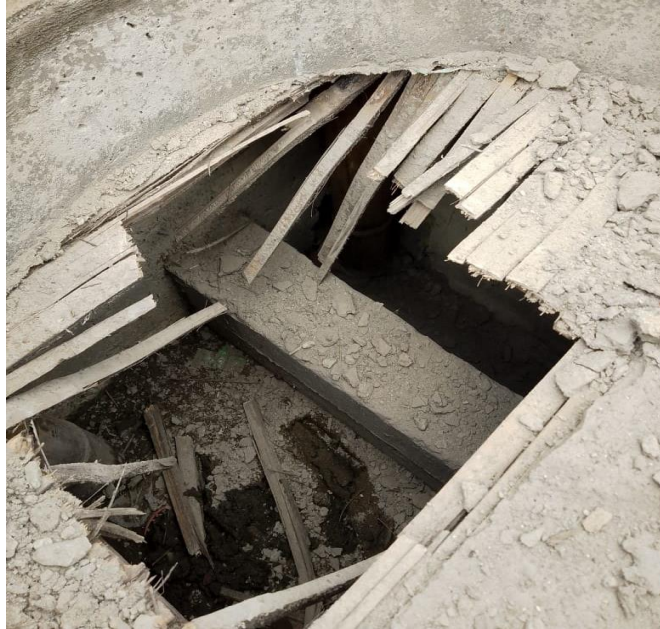
Foto 4. Sumidero con vertedero. Se aprecia que no se ha realizado la limpieza respectiva de la formaleta de realce y los escombros permanecen en el sistema de alcantarillado. – Fuente: visita técnica C.G.Q.

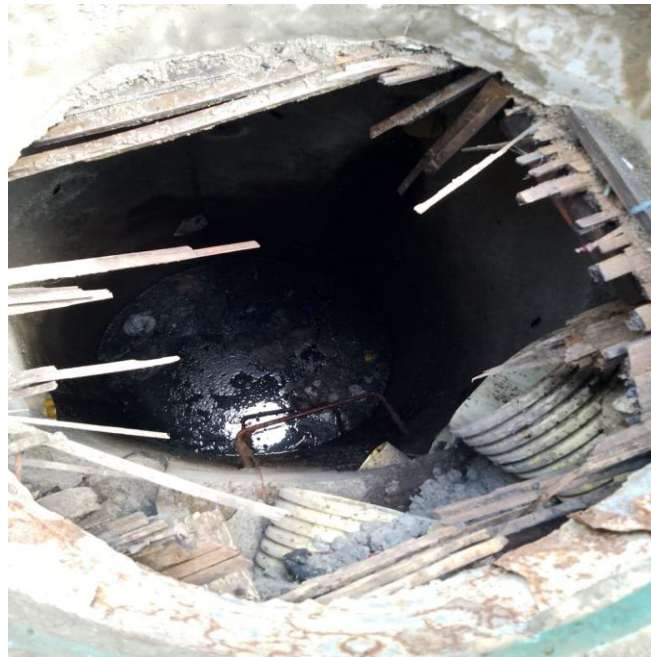
Foto 5. Se aprecia el interior de un pozo de inspección del tramo pavimentado que permanece con escombros y con un alto porcentaje de obstrucción. – Fuente: visita técnica C.G.Q.

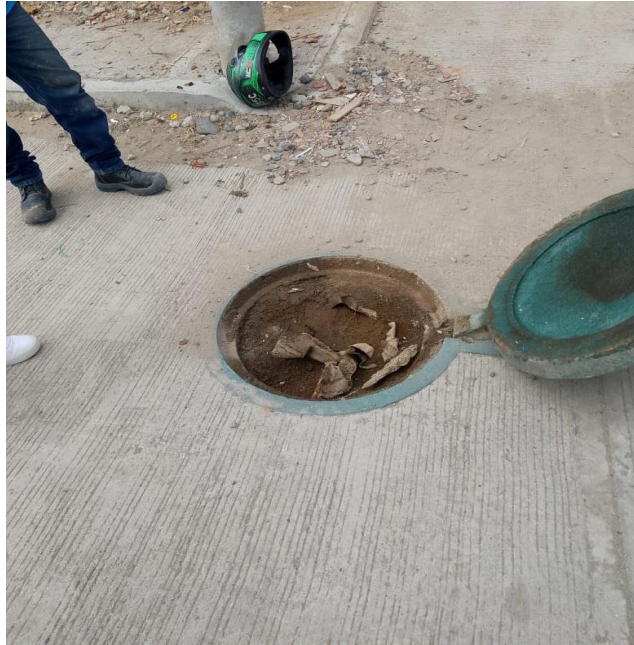
Foto 6. Algunas recámaras no se han desencofrado en lo absoluto, impidiendo las acciones de limpieza y mantenimiento. – Fuente: visita técnica C.G.Q.

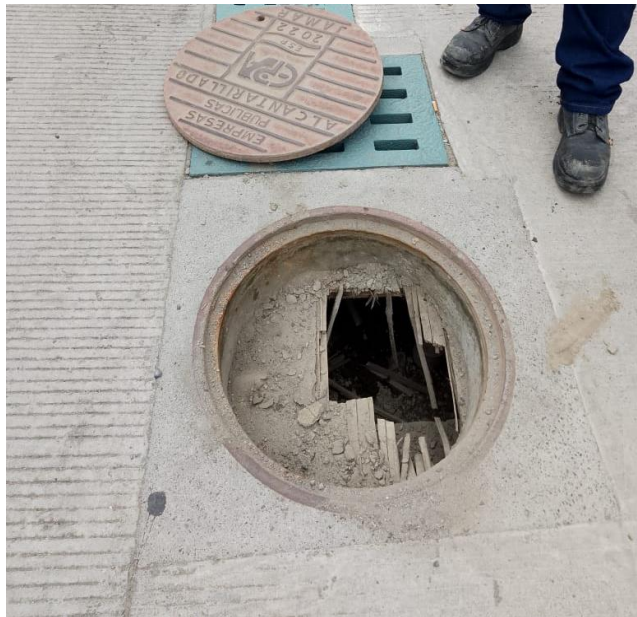
Foto 7. Otra recámara en igual situación, impidiendo las acciones de limpieza y mantenimiento. – Fuente: visita técnica C.G.Q.

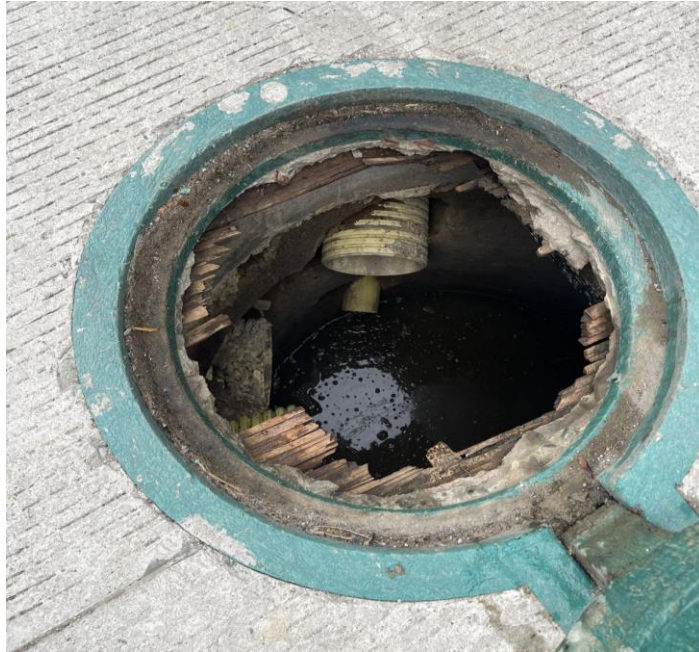
Foto 8. Pozo de Inspección obstruido. – Fuente: Arq. M. Márquez. Líder del Proceso de Alcantarillado E.P.Q.

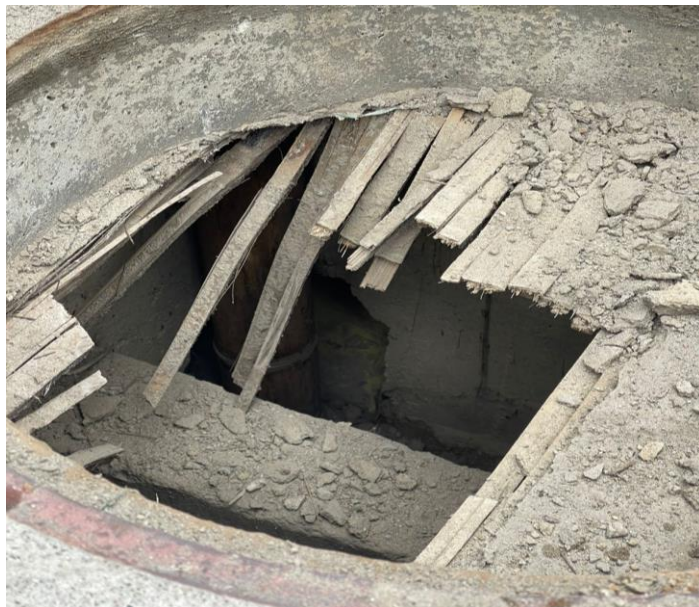
Foto 9. Sumidero al que no se le ha retirado la formaleta de realce. – Fuente: Arq. M. Márquez. Líder del Proceso de Alcantarillado E.P.Q.

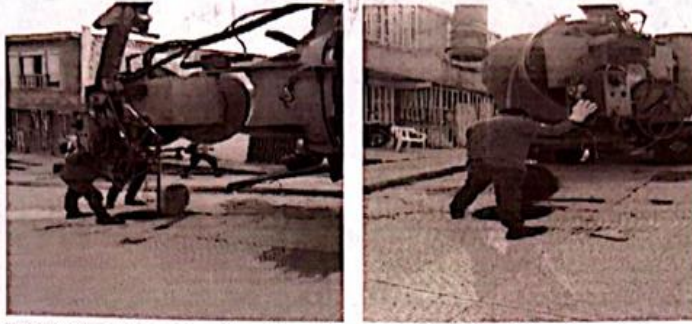
Registro Fotográfico Gestión Administración Municipal Limpieza Cámara.

Motivo por el cual la subsecretaría de obras públicas e infraestructura solicita de manera respetuosa la limpieza de cámaras de alcantarillado del sector de manera **URGENTE**.

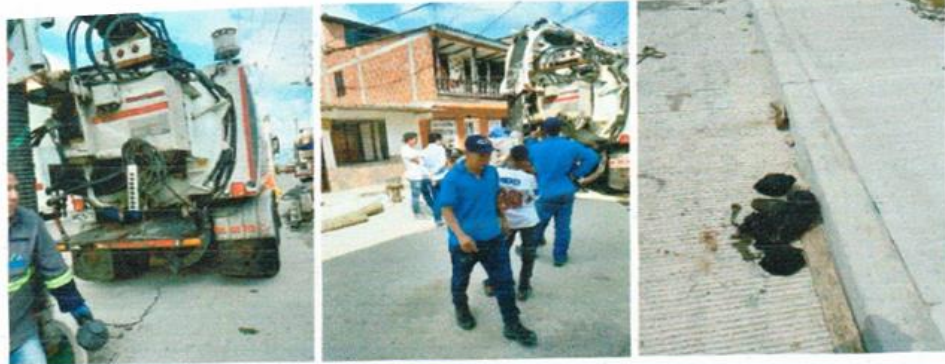
6. Para el día para el día 28 de febrero se realizaron labores de mantenimiento y limpieza a un tramo del sistema que se vio afectado con equipo de succión presión Vactor el cual fue contratado por parte del contratista, también se prestó apoyo con el personal de fontanería de EPQ. Debido al estado en que se encontró el sistema no fue posible realizar el destaponamiento total del sistema, faltando tramos para realizar mantenimiento tal y como lo manifestó el personal operativo de La Entidad en el momento de las labores. Se programan nuevamente para el día 01 de marzo toda vez que el día anterior en el sitio de la intervención se les informo que para este día se continuaría con el mantenimiento con vactor rentado por el contratista, a la hora de iniciar con las labores el día 01 de marzo se les informa a los fontaneros programados que la actividad no se realizaría ya que no se realizó la contratación del equipo por parte los operarios del vactor y no se continuaría con el mantenimiento.

7. Siendo así las cosas esta entidad requirió nuevamente a la administración municipal con el fin de que se realice nuevamente acercamiento con el contratista con el fin de que se lleven a cabo la culminación de las labores para dar solución a la situación presentada en el barrio Villa Jerusalén.
8. En este orden de ideas esta Entidad informa que la afectación generada no es a causa de daños en el sistema u omisiones de La Empresa, sino que es a causa de las razones anteriormente descritas al momento de la ejecución de la obra lo cual ocasiono el taponamiento de la red.
