## INFORME DE ACTUACIÓN ESPECIAL

M.A No. 05 AEF -2023

NOMBRE ENTIDAD AUDITADA: MUNICIPIO DE SALENTO

Armenia, septiembre 1 de 2023

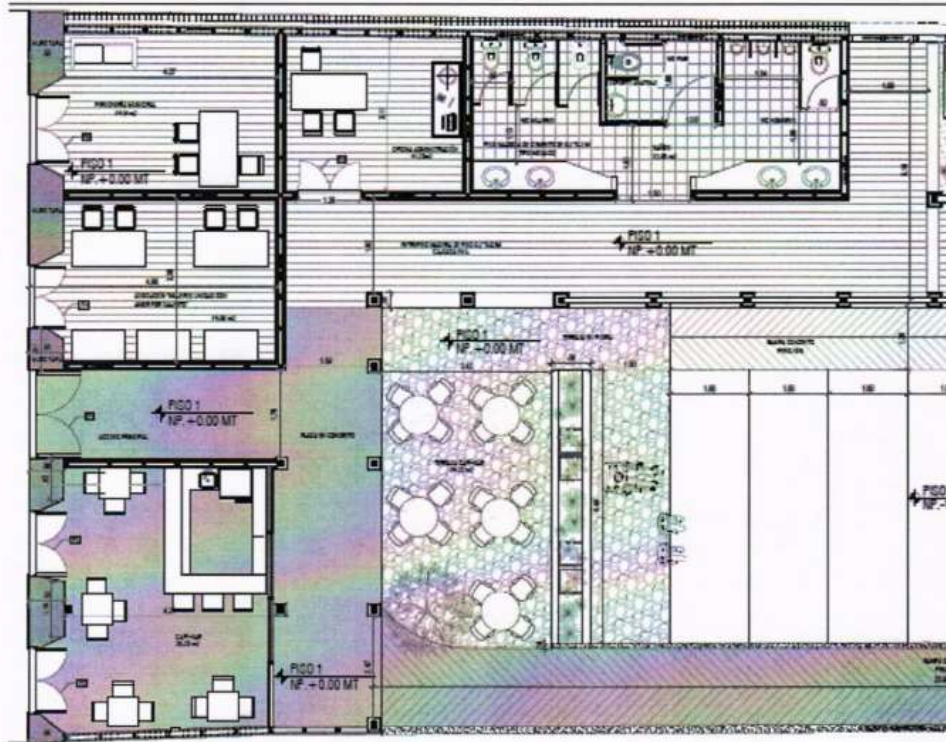
Ilustración 3. Planteamiento arquitectónico pisos 1 y 2. Contrato No. CON-004-2016

Aunado a lo anterior, debe subrayarse que si bien la edificación presenta un deterioro notable en la estructura que compone la cubierta; una posible intervención de la misma debe iniciarse de manera secuencial y ordenada. Dicho en otras palabras, la edificación exige que antes de efectuar labores en la cubierta, la estructura que se encuentra por debajo del nivel de cubierta sea competente, lo que implica que deben realizarse adecuaciones o "reforzamientos" en los muros portantes y las columnas de los corredores del primer y segundo piso, e incluso a nivel de cimentación.

- En el mediano plazo: Revisar los documentos, consideraciones y recomendaciones producto de la consultoría CON-004-2016; desde el punto de vista de practicidad de realización de las obras que mitiguen el deterioro progresivo de la edificación. Sin embargo, en esta etapa pueden surgir modificaciones u otras consideraciones.
